- P2. TOPICS ① 電気設備学会全国大会 『文化財建造物の雷保護』 ワークショップ
P3. TOPICS ② ショック!! 国宝神谷神社 落雷が原因で火災
P4. TOPICS ③ 落雷により電車がストップ!!
P5. TOPICS ④ 故障表示機能付きSPDがトレンドに!?
P6. 出版物紹介「電気設備技術者のための雷保護システムの構築と施工」ほか
P7. 「2022年度 雷保護システム技能者講習会及び認定試験」実施のお知らせ
P8. 編集後記

電気設備学会全国大会にて『文化財建造物の雷保護』 発刊に寄せたワークショップ開催

ショック!! 国宝神谷神社 落雷が原因で火災

落雷により電車がストップ!!

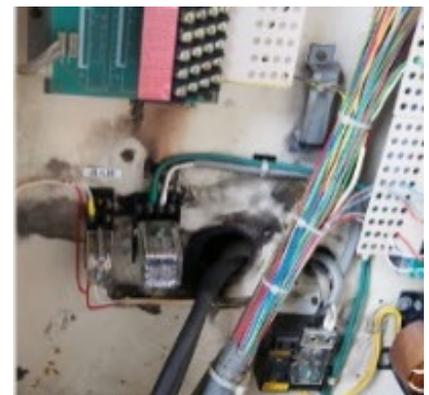
上記のアンケート調査から被害状況を確認し、雷被害があった建造物、劣化・損傷した設備等をもつ建造物を主な対象とし、約40の建造物で各分野の専門家の視点で調査を分担し、観察・測定・聞き取り・撮影等を実施しました。その結果について詳細に記されています。右の写真（**写真1.雷被害を受けた電気設備**）は、雷被害を受けた電気設備の一例です。

写真1.雷被害を受けた電気設備

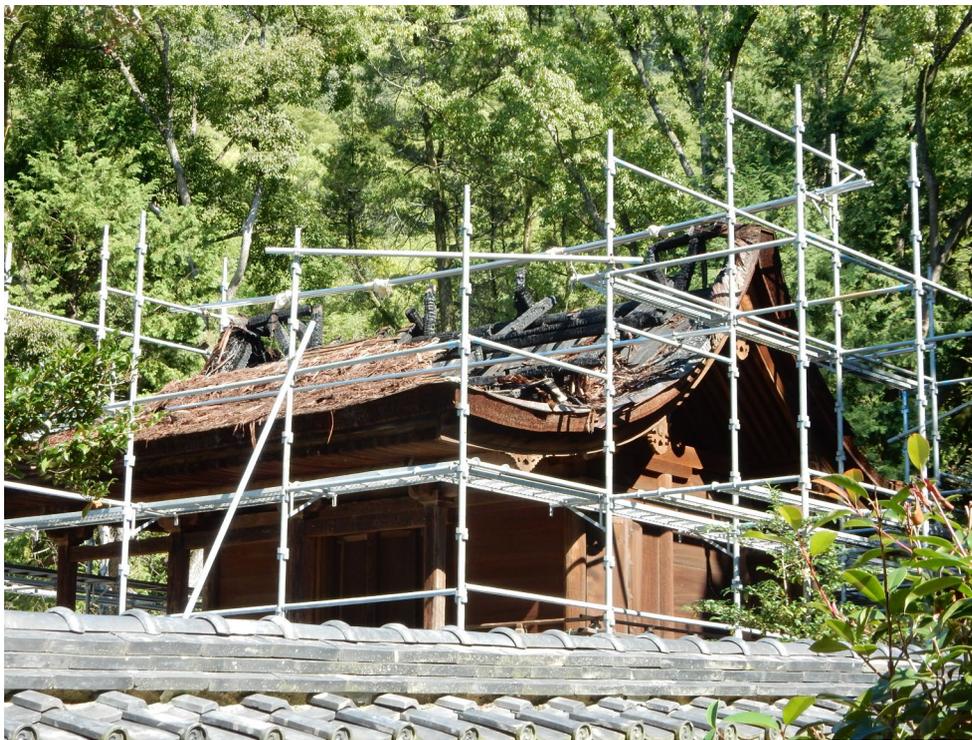
2022年9月27日正午すぎ、香川県坂出市の神谷神社（カンダニジンジャ）で落雷が原因とみられる火災が発生しました。神谷神社は、香川県の中心あたりに位置する標高200～400mほどの峰が連なる五色台と呼ばれる台地上の山々のふもとにあります。火災が発生したのは、鎌倉時代に創建され国宝に指定されている本殿です（写真2.雷被害を受けた香川県坂出市の神谷神社）。

境内には、最新の防火対策設備が設置されていましたが、外部LPS対策がなかったため屋根上の千木（ちぎ）に落雷しました。屋根に落雷した結果、本殿内外に配置されている電気・通信設備（防災設備他）の配線にサージが入り、分電盤内設備や防災設備を焼損させ、本来の防火対策が稼働できない状況になりました。配線に流れた雷電流はとて大きく、その結果配線を焼損し、発火熱は茅葺部分も焼損させました。

写真2.雷被害を受けた香川県坂出市の神谷神社

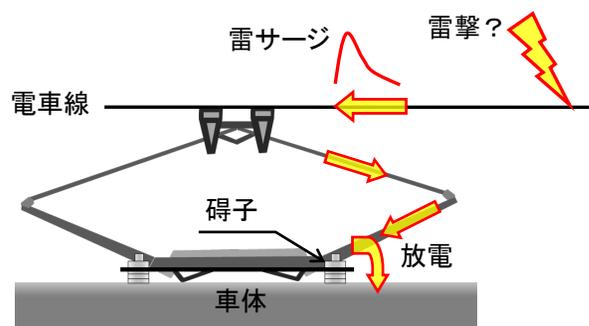
被害を受けた鉄道車輛より遠方で落雷が発生します。雷サージは、落雷が発生する電磁界などの影響で電車架線にながれ、パンタグラフから車体に放電し（図3参照）、電車車体を通して線路から地面へと流れます。

一方、パンタグラフから車体への放電路では、雷サージの放電に続き、その放電痕を伝って電車負荷である直流電流がアーク放電として流れ続けます。直流電流は、“変電所整流器のプラス側（対地電位1500V）⇒電車線⇒パンタグラフ⇒車体へのアーク放電⇒車体⇒レール⇒変電所整流器のマイナス側（対地電位0V）”という経路です。この直流によるアーク放電が継続することで、金属を溶解させるまでの被害に至ったと推測されています。

図3.パンタグラフから車体への放電ルート

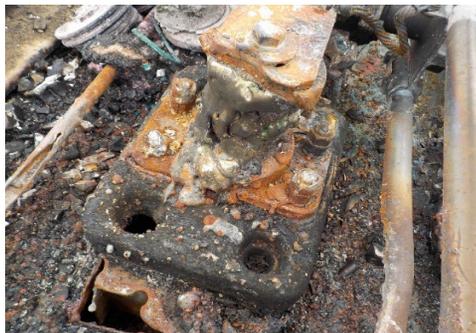
写真3.被害を受けた状態
